非破壊検査の取り組み

安全検査事業部

1. 腐食劣化スクリーニング診断

2. 根入れ長さの測定

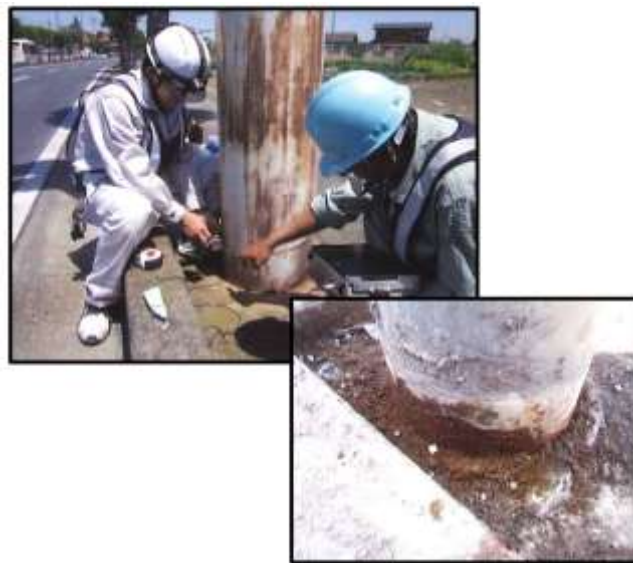
超音波（SH波）とその反射波により路面境界部下部の状態を健全（○）、ほぼ健全（△）、腐食劣化（×）の3段階で判定します。

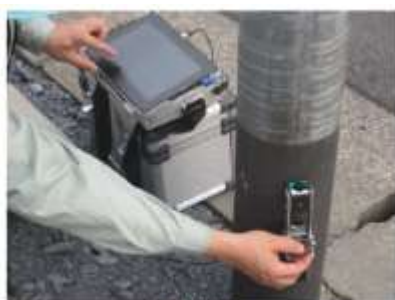
⑥ 4方向測定

4方向から測定を行う。

道路標識の場合は車両進行方向側を0度とし、時計回りに90度角4方向から超音波を入射させ測定を行う。道路照明灯施設の場合は電気開口部を0度とし、上記同様とする4方向測定後は機器による判定を行う。

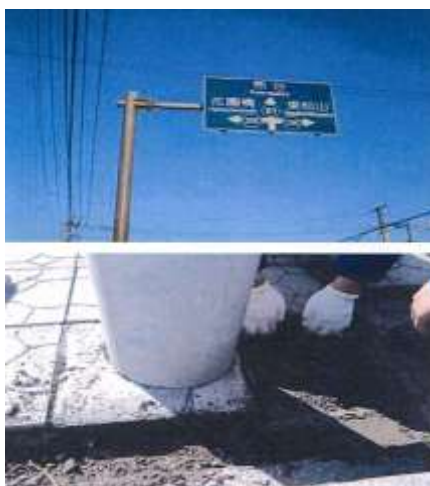
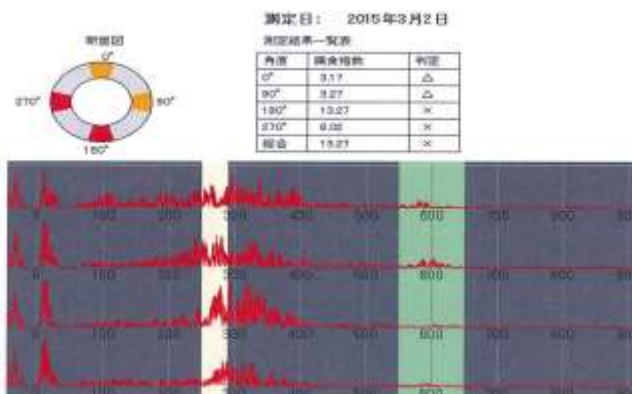
現場検証 1-1 (非破壊診断結果)

逆L型道路標識柱 (インターロッキング)

診断結果 180° 270° は地際 (波形図 250mm~350mm 間) 下に腐食の可能性が高い。 **試掘による詳細調査の検討を要す**

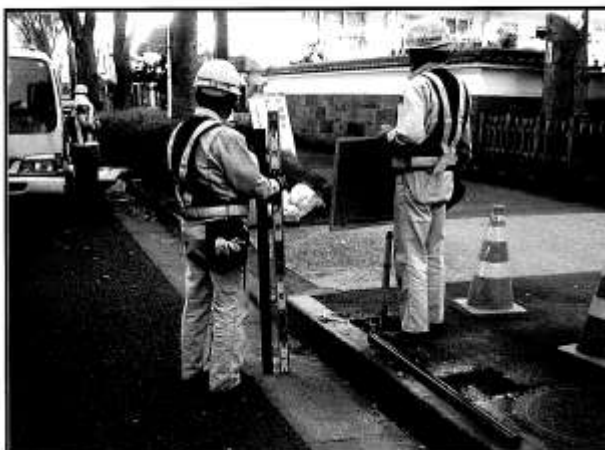
埋め込み長の確認

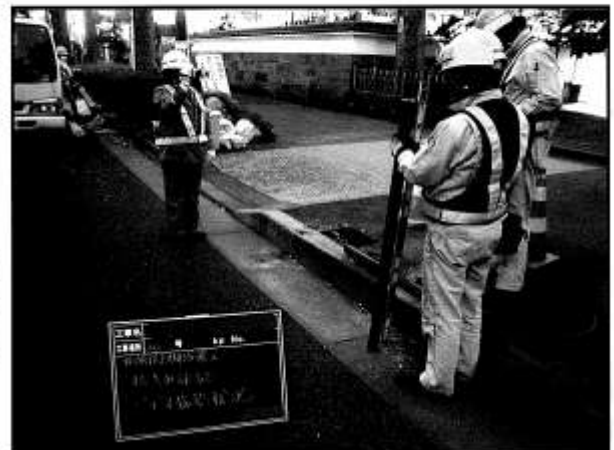
開始～完了までの連続ビデオ撮影

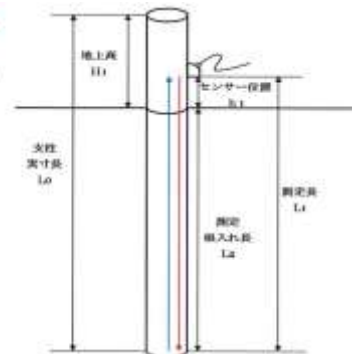
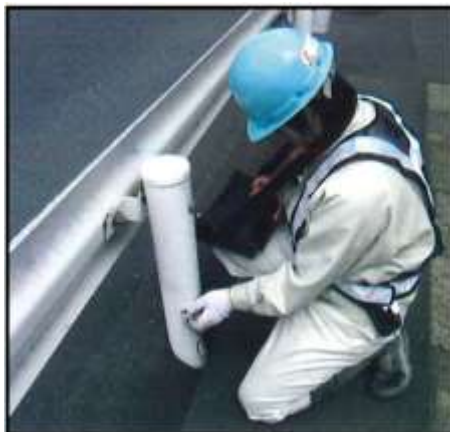
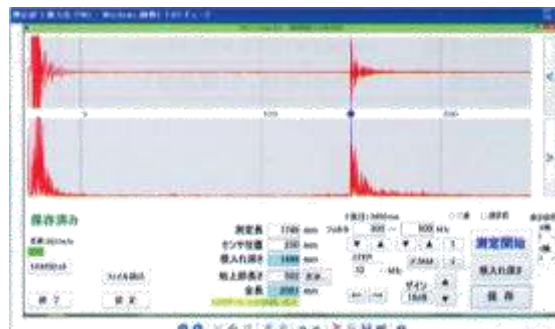
3-3 根入れ深さの測定原理

防護柵工事(ガードル等)支柱や地山補強鉄筋(ロックボルトやアンカーボルト)の根入れ深さの測定。

超音波の入射から反射までの時間により長さを測定
